ΣΥΝΤΗΡΗΣΗ & ΕΠΙΣΚΕΥΗ ΣΤΕΓΗΣ

ΓΙΑ ΤΗΝ ΕΞΑΣΦΑΛΙΣΗ ΤΗΣ ΒΙΩΣΙΜΟΤΗΤΑΣ ΤΗΣ

Η ΣΤΕΓΗ ΑΠΟΤΕΛΕΙ ΜΙΑ ΣΥΝΘΕΤΗ ΔΟΜΙΚΗ ΚΑΤΑΣΚΕΥΗ, Η ΟΠΟΙΑ ΛΕΙΤΟΥΡΓΕΙ ΩΣ ΣΥΣΤΗΜΑ ΠΡΟΣΤΑΣΙΑΣ ΤΟΥ ΚΤΙΡΙΟΥ ΕΝΑΝΤΙ ΤΩΝ ΚΛΙΜΑΤΙΚΩΝ ΣΥΝΘΗΚΩΝ ΤΗΣ ΗΛΙΑΚΗΣ ΑΚΤΙΝΟΒΟΛΙΑΣ ΚΑΙ ΤΩΝ ΘΕΡΜΟΚΡΑΣΙΑΚΩΝ ΜΕΤΑΒΟΛΩΝ, ΚΑΙ ΕΞΑΣΦΑΛΙΖΕΙ ΣΤΑΘΕΡΟ ΜΙΚΡΟΚΛΙΜΑ ΚΑΙ ΣΥΝΘΗΚΕΣ ΥΓΙΕΙΝΗΣ ΣΤΟ ΕΣΩΤΕΡΙΚΟ ΤΟΥ ΚΤΙΡΙΟΥ, ΚΑΘΙΣΤΩΝΤΑΣ ΕΤΣΙ ΑΝΑΓΚΑΙΑ ΤΗΝ ΤΑΚΤΙΚΗ ΣΥΝΤΗΡΗΣΗ ΤΗΣ.

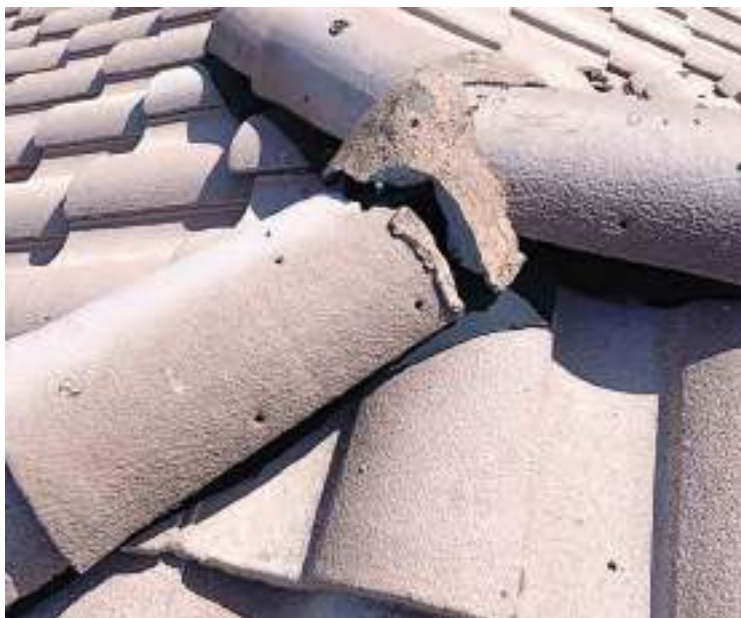
Οι κορφιάδες είναι ευάλωτα σημεία σε αποκολλήσεις. Οι εργασίες επισκευής περιλαμβάνουν την καθαίρεση των υπολειμμάτων κονιάματος και την επικόλληση του νέου κορυφοκέραμου με ειδικό σφραγιτικό κονίαμα με στεγανοποιητική δράση.

Αναλυτικά, εντοπίζονται τα στοιχεία που έχουν αποκολληθεί ή ρηγματωθεί και αντικαθίστανται με νέα. Συνήθως οι κορφιάδες επί των οποίων τοποθετούνται οι κορυφοκέραμοι, και οι μαρκίζες, επί των οποίων τοποθετούνται τα τερματικά κεραμίδια, αποτελούν τις πιο ευάλωτες θέσεις. Η αντικατάσταση πρέπει να γίνεται με τεμάχια ίδιων προδιαγραφών ως προς το μέγεθος, το σχήμα, το ειδικό βάρος

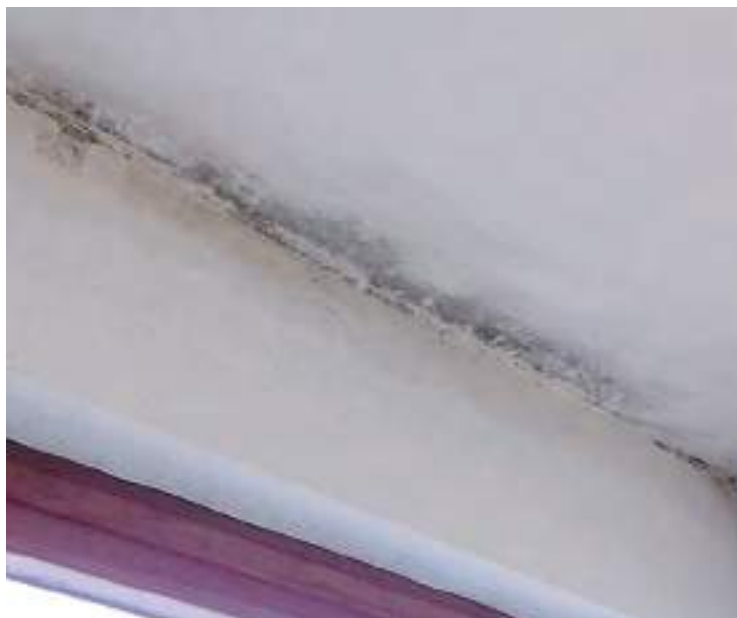
Η ανάπτυξη μούχλας στα σημεία επαφής της οροφής με κατακόρυφα στοιχεία οφείλεται στη συμπύκνωση υδρατμών (θέσεις θερμογεφυρών).

Η στέγη συνιστά ένα πολύπλοκο σύστημα λειτουργικών περιοχών, η κάθε μία εκ των οποίων αντιμετωπίζεται ξεχωριστά κατά τη φάση της συντήρησης και της επισκευής. Ο έλεγχος πραγματοποιείται από εξειδικευμένα συνεργεία ή έμπειρους μηχανικούς. Η επιθεώρηση ξεκινάει από την κατώτερη στρώση οροφής, στο εσωτερικό του κτιρίου, και περιλαμβάνει τον οπτικό έλεγχο για τυχόν σημεία αλλοίωσης και την προσεκτική διερεύνηση για τον εντοπισμό της αιτίας. Συνήθως, ο σχηματισμός μούχλας στα σημεία επαφής της εσωτερικής επιφάνειας της στέγης με

τοίχους ή δοκούς οφείλεται στην επιφανειακή συμπύκνωση υδρατμών και αντιμετωπίζεται είτε με ριζικές επεμβάσεις είτε με πρόσκαιρες λύσεις. Μια ολοκληρωμένη προσέγγιση αποτελεί η τοποθέτηση ή η ενίσχυση της θερμομονωτικής στρώσης σε συνδυασμό πάντα με την εφαρμογή φράγματος υδρατμών στη θερμή πλευρά της θερμομόνωσης. Αυτό το μέτρο, πλέον της αντιμετώπισης της υγρασίας, συμβάλλει σημαντικά στην ενεργειακή αναβάθμιση του κτιρίου και το κόστος του μπορεί να καλυφθεί μερικώς από επιδοτούμενα προγράμματα εξοικονόμησης ενέργειας. Η επέμβαση γίνεται από την εσωτερική πλευρά της στέγης και ανάλογα με το είδος της στέγης τοποθετείται είτε μεταξύ των αμειβόντων της ξύλινης στέγης είτε κάτω

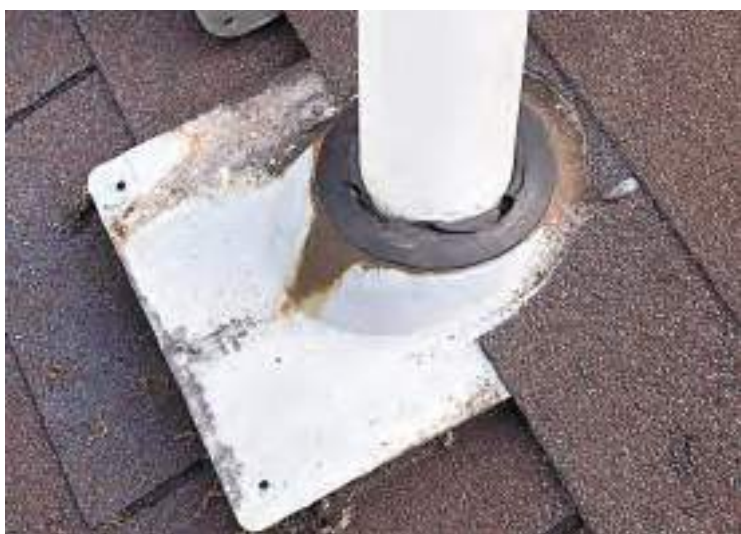
Διάβρωση προστατευτικής μεταλλικής διατομής.

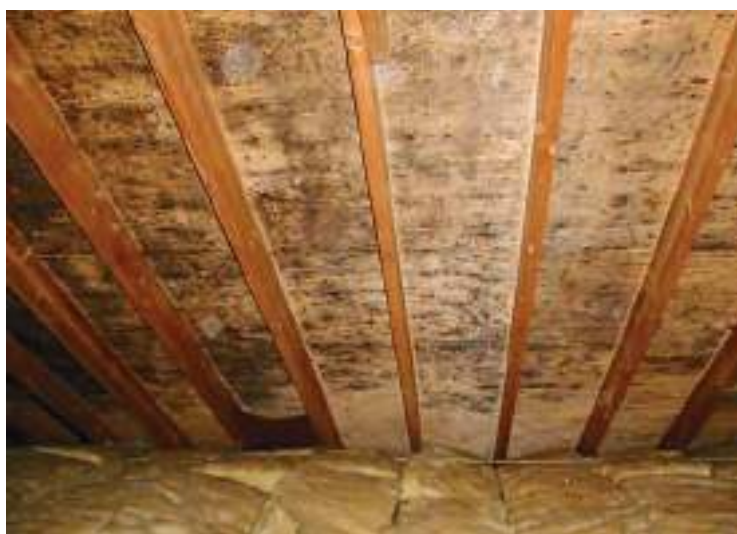
Η συμπύκνωση υδρατμών και η δημιουργία μούχλας στο πέτωμα της στέγης, επάνω από θερμομονωμένο κατάστρωμα, είναι συνήθης όταν δεν έχει προβλεφθεί φράγμα υδρατμών κάτω από τη θερμομονωτική στρώση και επαρκής αερισμός.

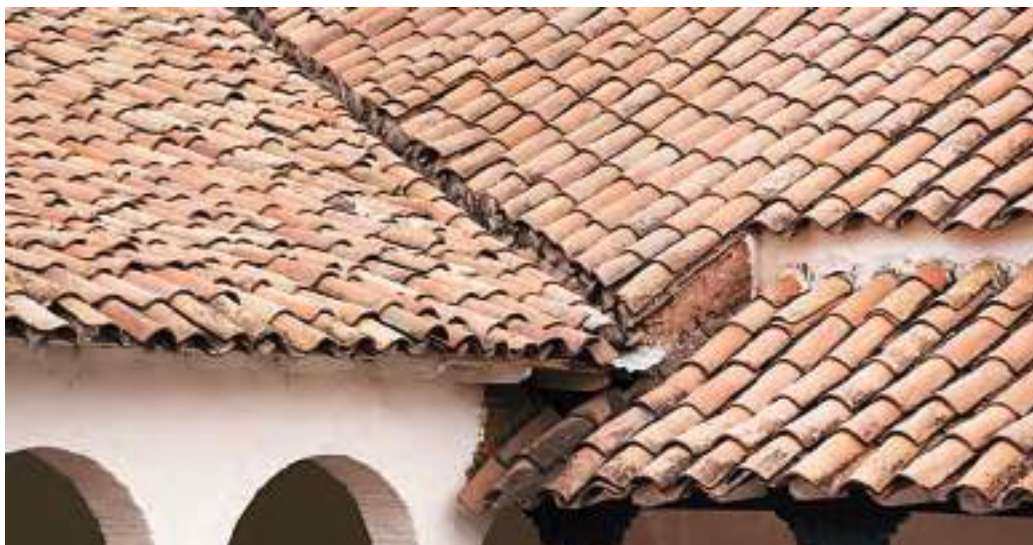
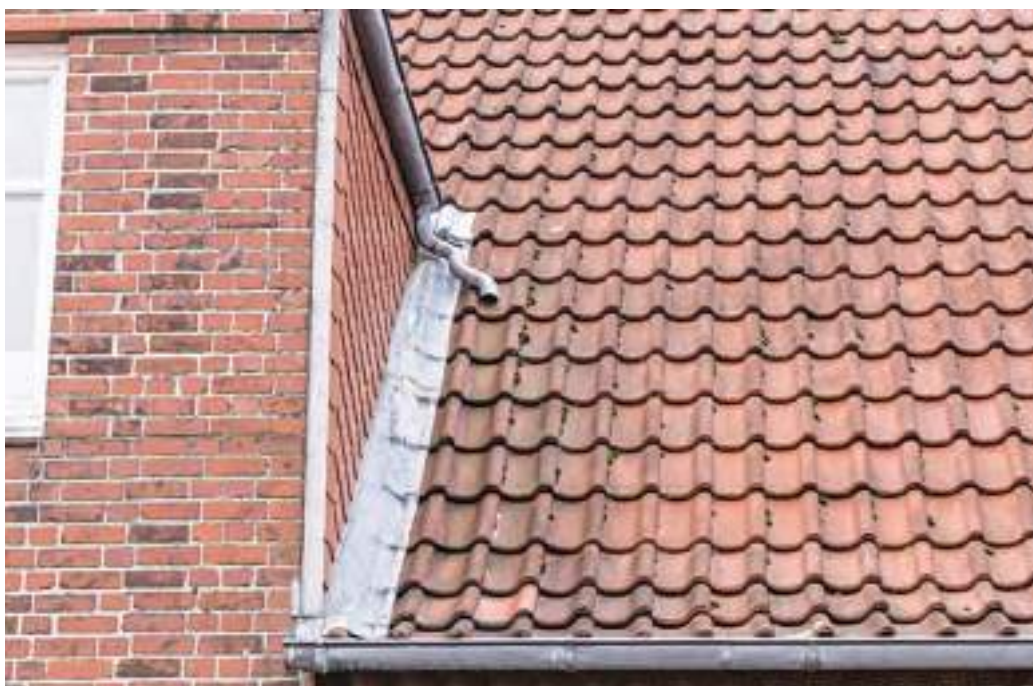
Εάν κατά την επιθεώρηση της στρώσης επιστέγασης παρατηρηθεί απουσία προστατευτικής στρώσης στα σημεία συναρμογής με άλλες κατακόρυφες επιφάνειες, προτείνεται η τοποθέτηση στεγανοποιητικής στρώσης, εφόσον η προσβεβλημένη επιφάνεια αποκατασταθεί πλήρως.

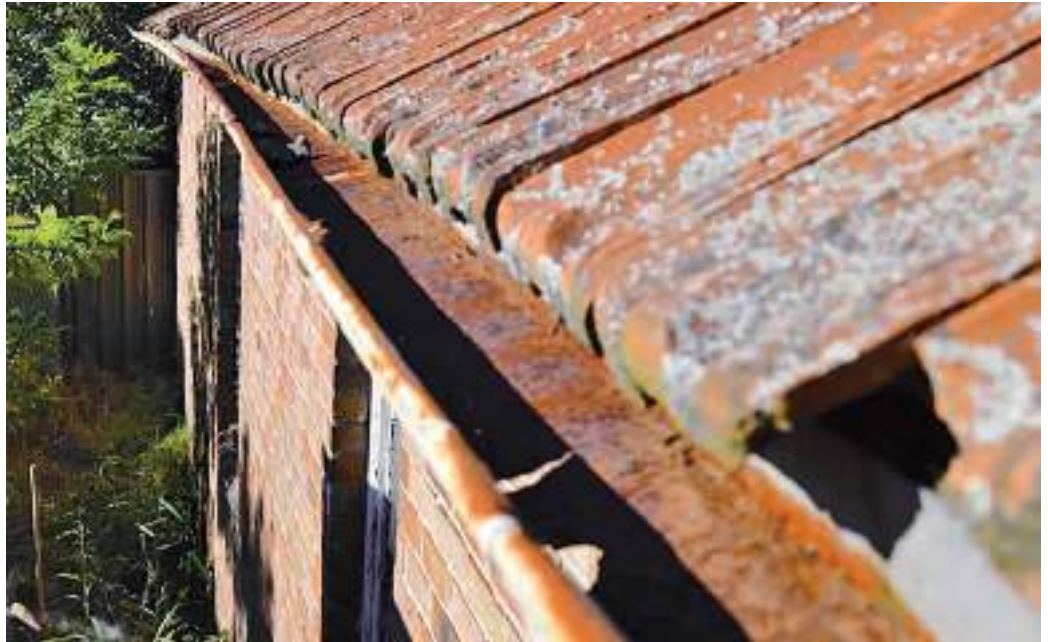
Μη συντηρημένη στέγη.
Έντονη διάβρωση στα
κανάλια υδρορροών και
ανάπτυξη βρύων και
λειχηνών στα κεραμίδια.

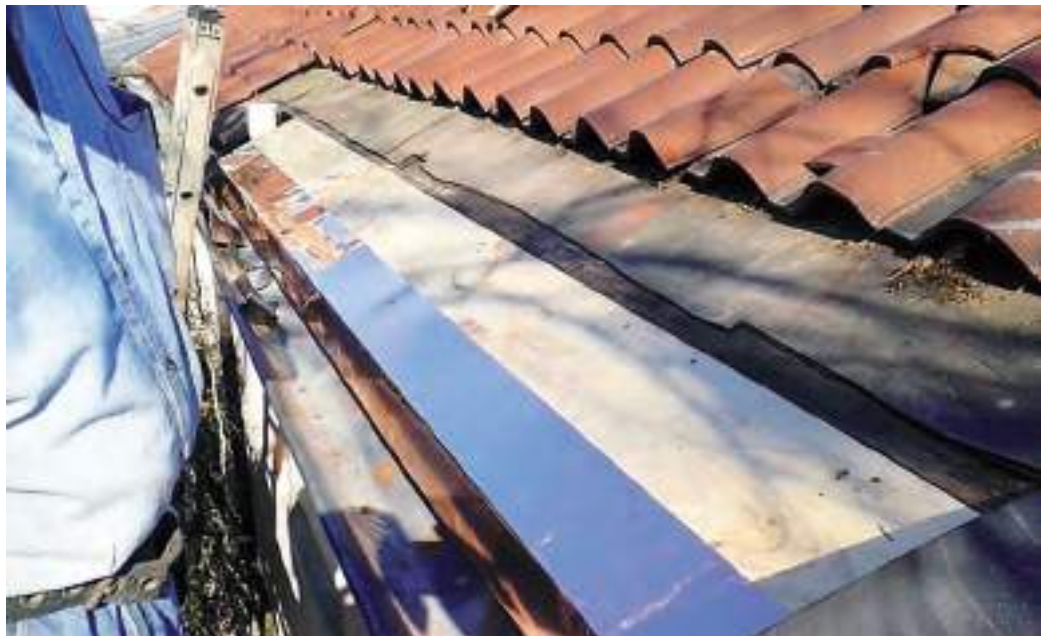
Αντικατάσταση του μεταλλικού
προφίλ στη μαρκίζα της
στέγης με νέο. Η στερέωσή
του γίνεται κάτω από τη
στεγανοποιητική μεμβράνη,
επάνω στο σανίδωμα της
στέγης.

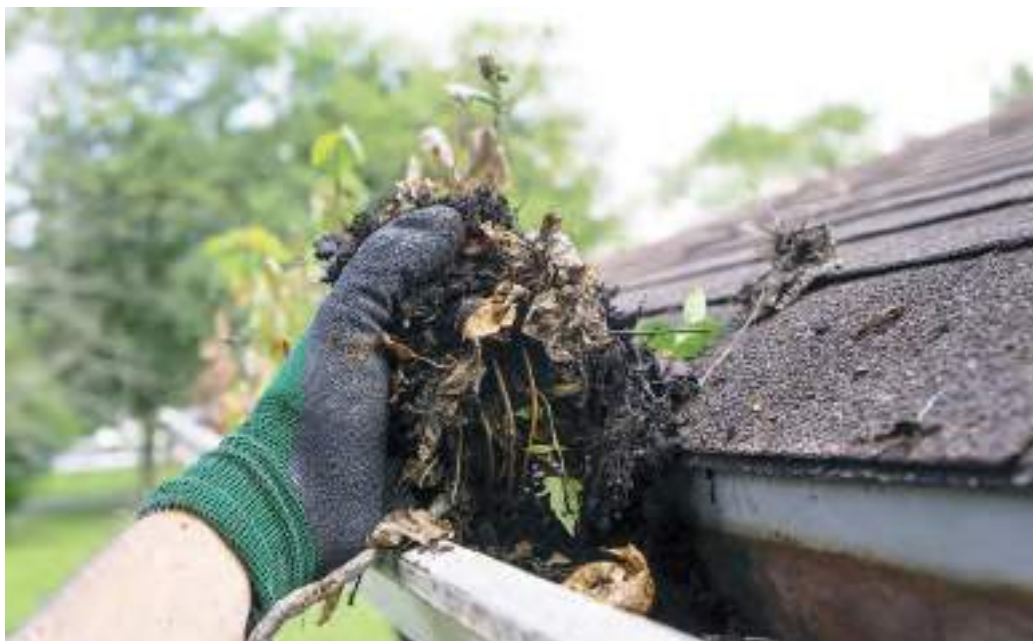
Οι εργασίες συντήρησης των υδρορροών της στέγης περιλαμβάνει την απομάκρυνση των φερτών υλών.

Ταυτόχρονα με τη στρώση επιστέγασης, ελέγχονται όλα τα στοιχεία που συμβάλλουν στην ορθή **απορροή του νερού της βροχής**. Συνήθως **οι υδρορροές** χρειάζονται τακτική συντήρηση, καθώς συχνά παρακωλύεται η απρόσκοπτη ροή του νερού, λόγω συγκεντρώσεως φύλλων ή φερτών υλών στο εσωτερικό τους. Οι εργασίες συντήρησης περιλαμβάνουν τον καθαρισμό τους και εναλλακτικά την τοποθέτηση προστατευτικών σαρώων, ημισφαιρικής μορφής και όχι επίπεδων. Σε περιπτώσεις αποκολλήσεων των υδροροών, λόγω ισχυρών ανεμοπιέσεων ή σεισμικών δράσεων, απαιτείται η στερέωσή τους σε κατάλληλη κλίση με τη χρήση αντιδιαβρωτικών συνδέσμων. Σπανιότερα απαιτείται η ολική αντικατάσταση των υδροροών είτε διότι έχουν διαβρωθεί πλήρως είτε διότι έχουν διαστασιολογηθεί λανθασμένα για μικρότερες παροχές νερού. Ένα άλλο σημείο προσοχής είναι οι **ντερέδες** (λούκια), οι οποίοι σχηματίζονται από την ένωση δυο κεκλιμένων επιπέδων. Ελέγχεται η ύπαρξη ή όχι **στεγανοποιητικής στρώσης** (π.χ. μεταλλικών φύλλων

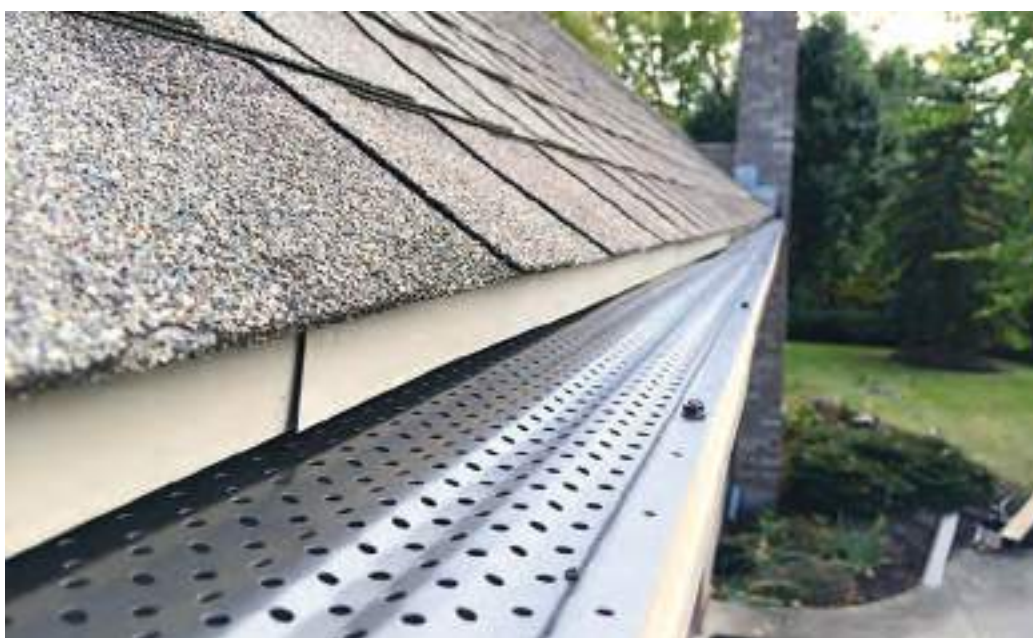
Συνιστάται η τοποθέτηση ειδικής σχάρας για την προστασία της υδρορροής.

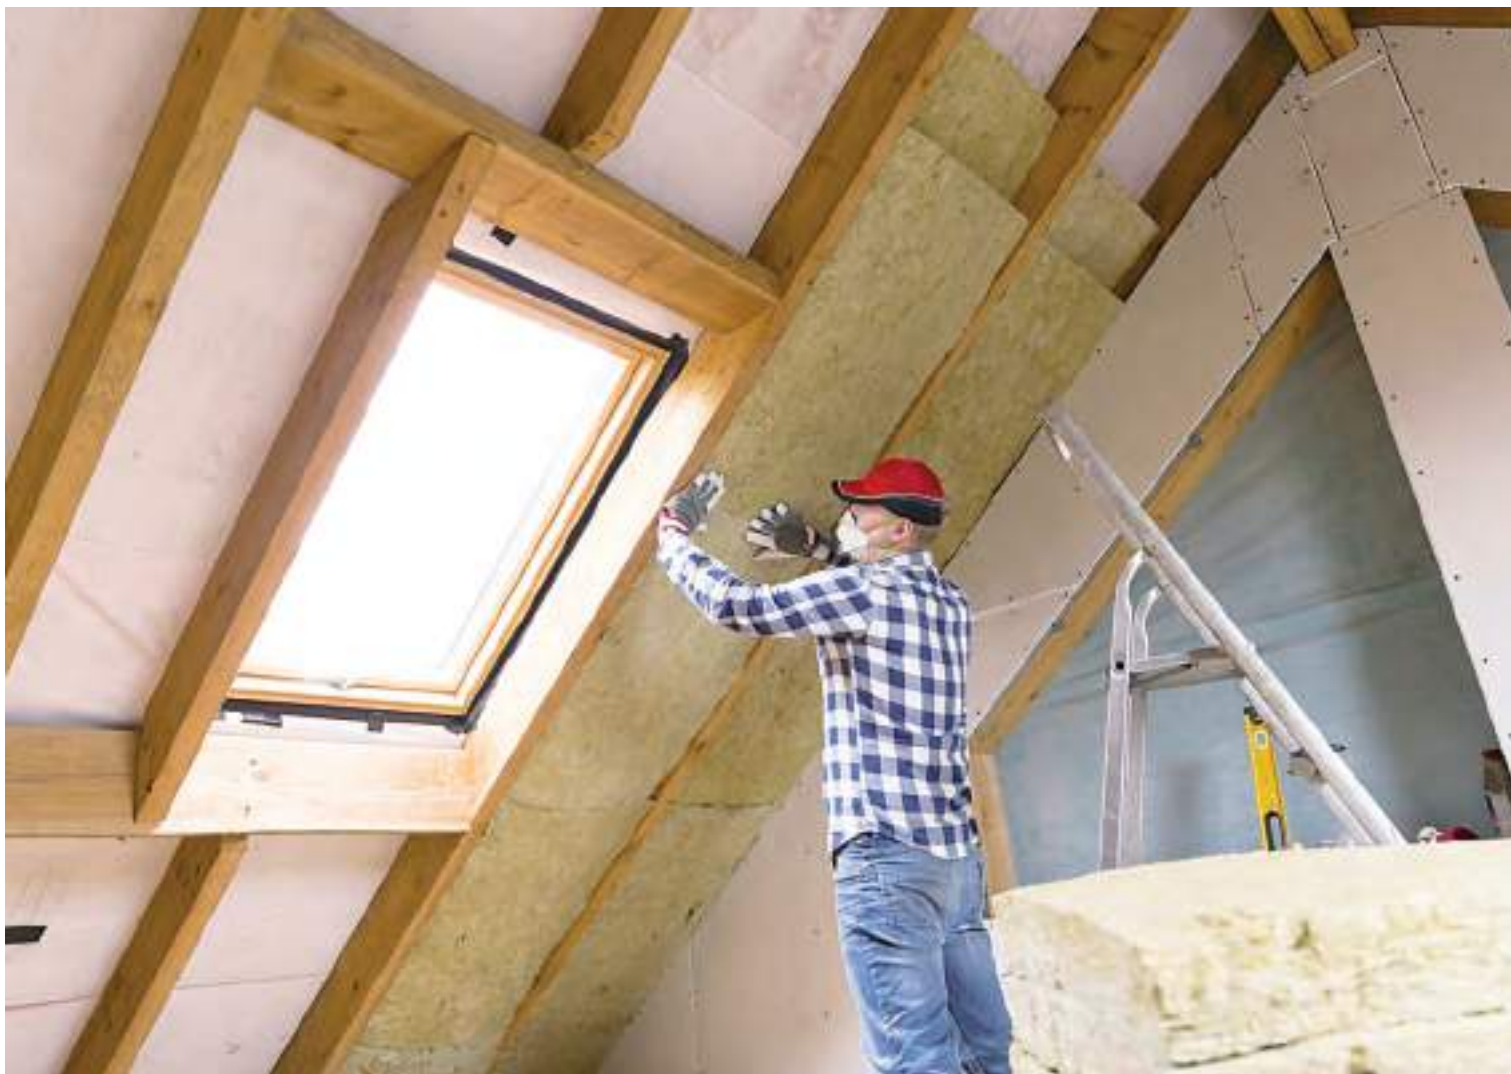
Τοποθέτηση θερμομονωτικού υλικού σε υφιστάμενη ξύλινη στέγη. Επιλέγεται υλικό σε μορφή παπλώματος, ώστε να προσαρμόζεται στις θέσεις μεταξύ των αμειβόντων.

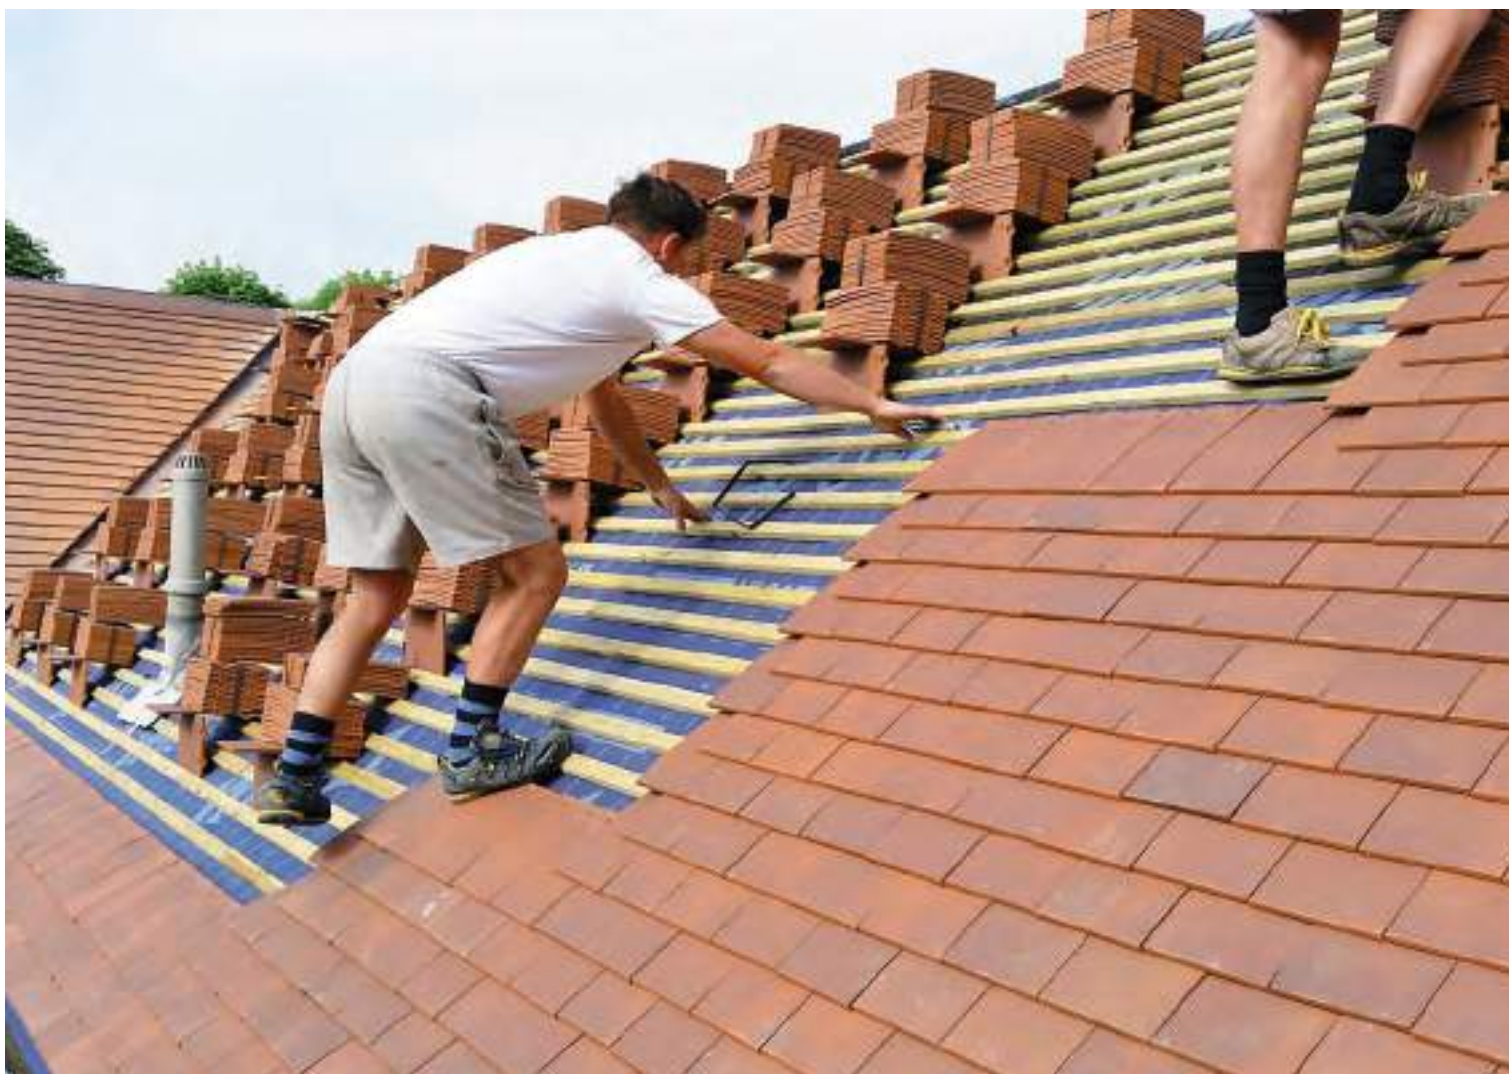
Τοποθέτηση επίπεδων κεραμιδιών σε στέγη. Η επάνω σειρά οφείλει να επικαλύπτει περίπου κατά το ήμισυ την από κάτω και τα κεραμίδια να τοποθετούνται σε κάθε σειρά μετατοπισμένα κατά το ήμισυ του πλάτους τους.

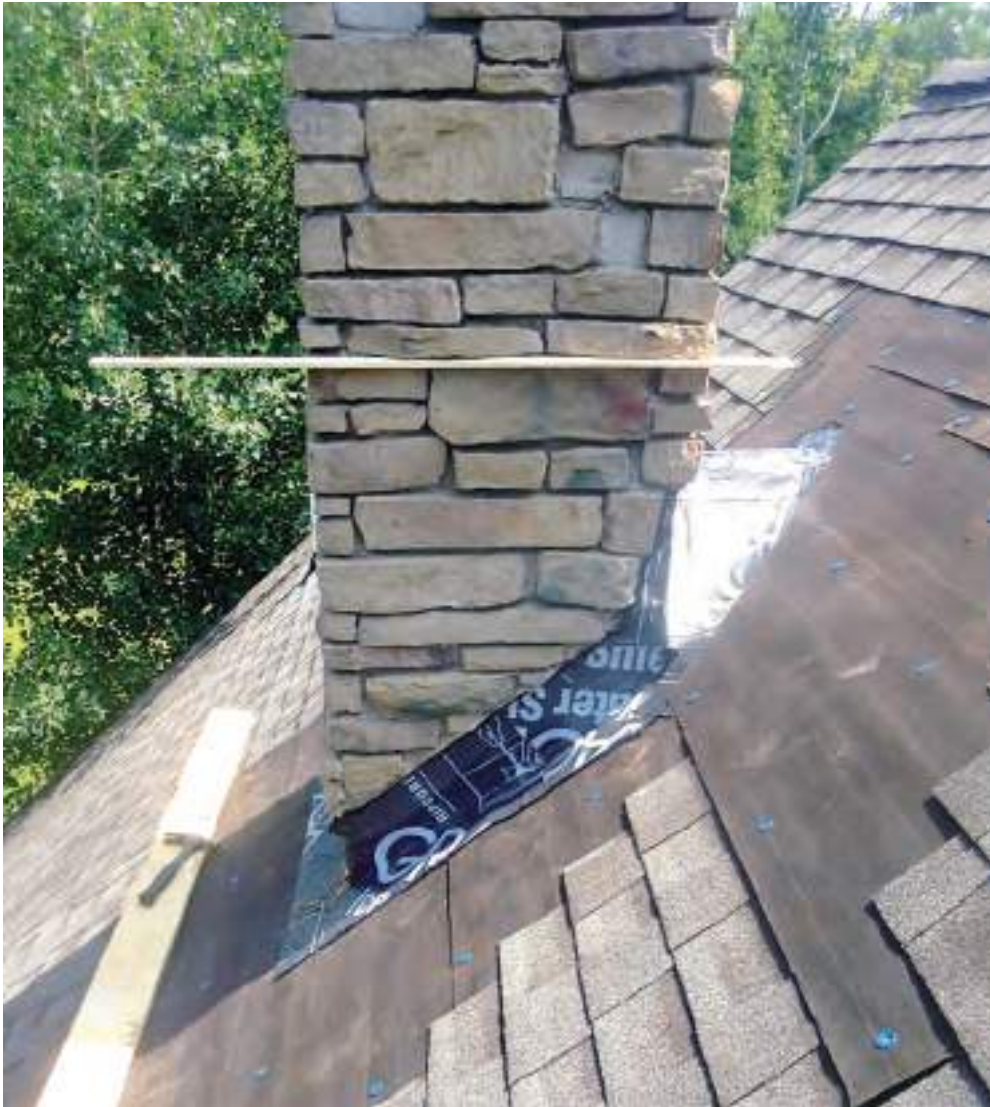
Τοποθέτηση στεγανοποιητικής μεμβράνης περιμετρικά της καμινάδας σε υφιστάμενη στέγη. Γίνεται απομάκρυνση των ασφαλικών κεραμιδιών, ακολουθεί η επικόλληση της μεμβράνης και, τέλος, επανατοποθετούνται τα υλικά επίστρωσης.

Επίσης επιθεωρούνται οι **συναρμογές** των στοιχείων επικεράμωσης με λοιπές εγκαταστάσεις, οι οποίες διακόπτουν τη συνέχεια της στέγης ή τη διαπερνούν (π.χ. καμινάδα, κεραίες, στηθαία, τοίχοι, φεγγίτες κτλ.). Αυτά τα σημεία επαφής παρουσιάζουν μεγάλη ευπάθεια σε αποκολλήσεις λόγω π.χ. σεισμικής δράσης ή υψηλής ανεμοπίεσης και επισκευάζονται με την εφαρμογή εύκαμπτων σφραγιστικών κωνιαμάτων με στεγανοποιητική δράση. Τέλος, στην ανώτερη στρώση της στέγης ελέγχονται **τα μέσα συνδέσεων** (κοχλίες, ήλοι, συνδετήρες) εάν έχουν αποκολληθεί ή διαβρωθεί και αντικαθίστανται αμέσως. Η διάβρωση μπορεί να έχει καταστροφικά αποτελέσματα στη στέγη, όπως διείσδυση του βρόχινου νερού από τα ευπαθή σημεία στο εσωτερικό της.
